# Haalbaarheidsonderzoek herbestemming voormalig gemeentehuis te Havelte

Opdrachtgever: gemeente Westerveld

-Rapport-

Datum: April 2012

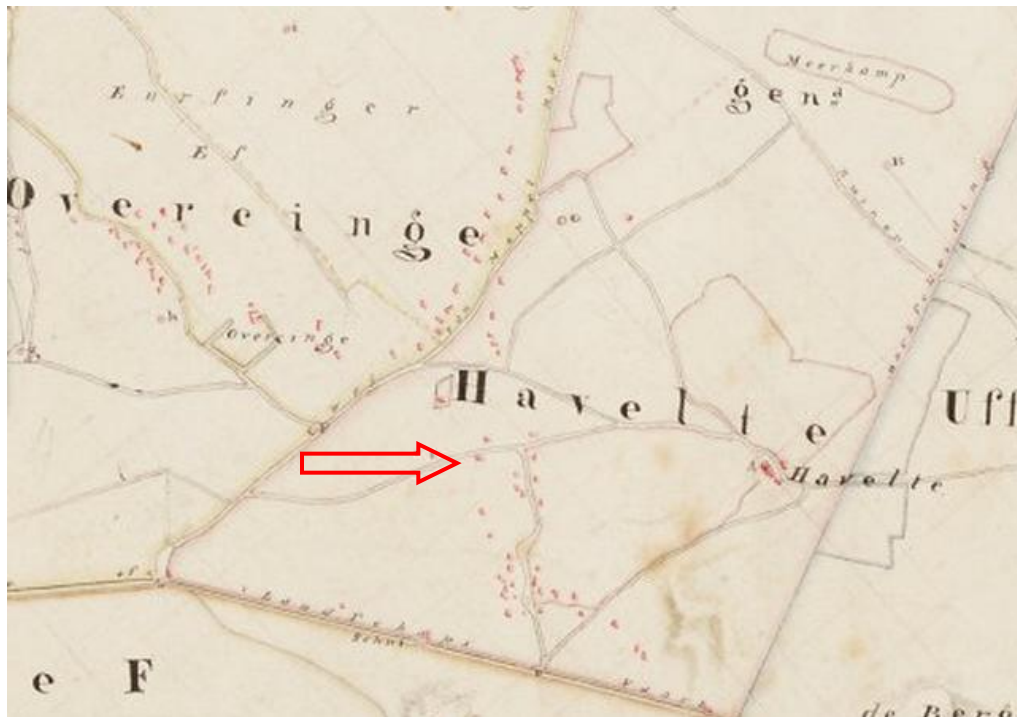
Uitsneden van de kadasterkaart: verzamelplan (links) en minuutplan sectie I blad 02 (rechts), beide 1811-1832

Op de kadastrale minuut kaart van 1811-1832 is te zien dat bebouwing aanwezig is. Dit bebouwingsvlak komt niet helemaal overeen met de huidige. De omtrek van de plattegrond laat niet alleen een krimp aan de voorzijde maar ook aan de achterzijde zien.

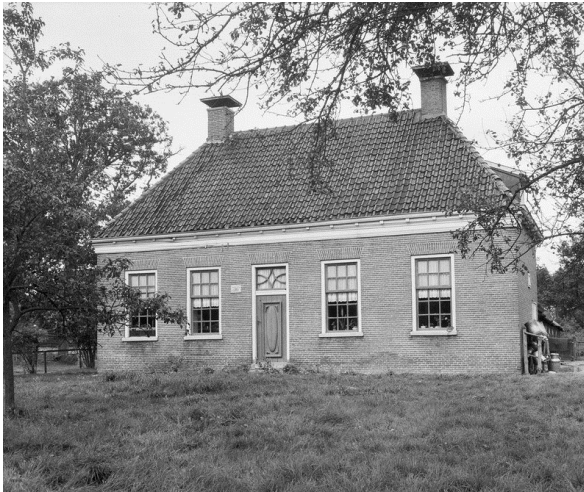
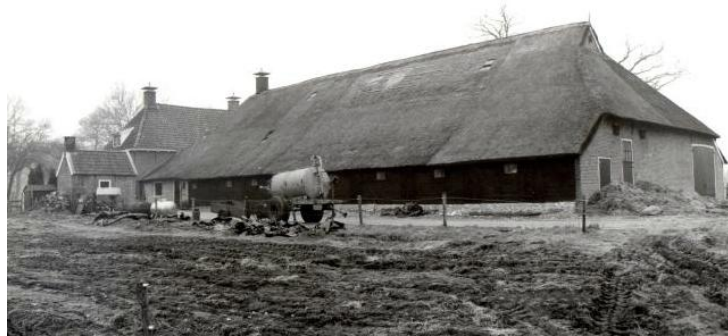
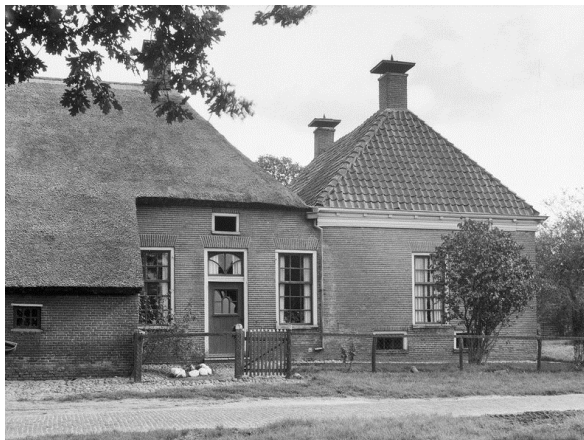
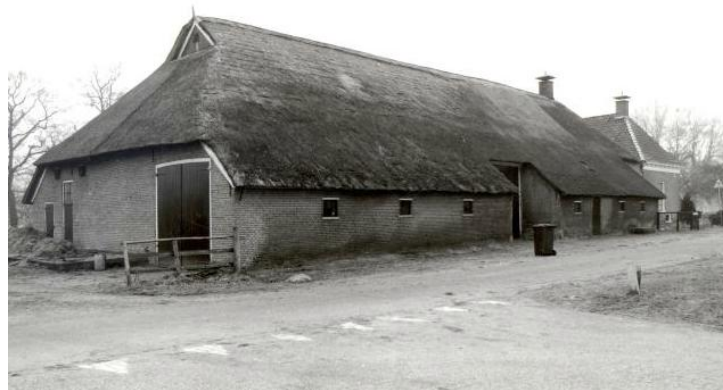
Foto's links: voor- en dwarshuis uit 1961  
Foto's rechts: bedrijfsgebouwen uit 1986

De linkergevel van de schuur is vermoedelijk kort na 1843 opnieuw in kruisverband opgemetseld. Een precieze datering is niet te bepalen. Aan de hand van latere foto's (1961) is de aanpassing te zien.

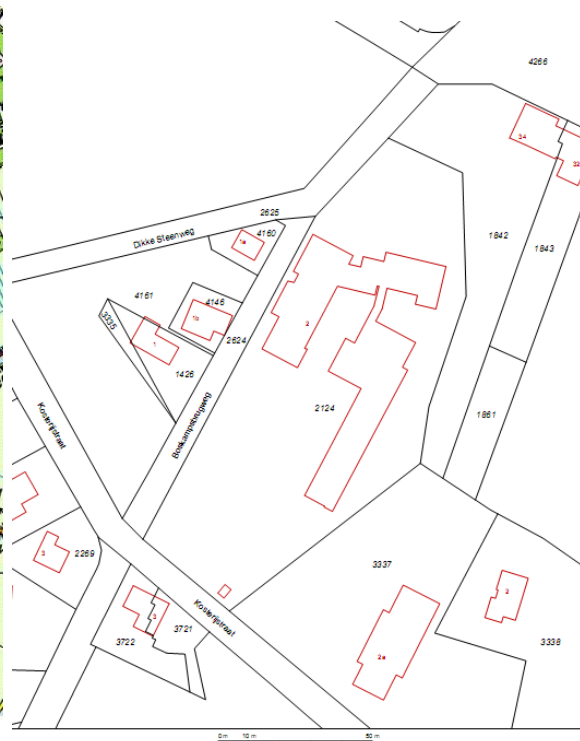
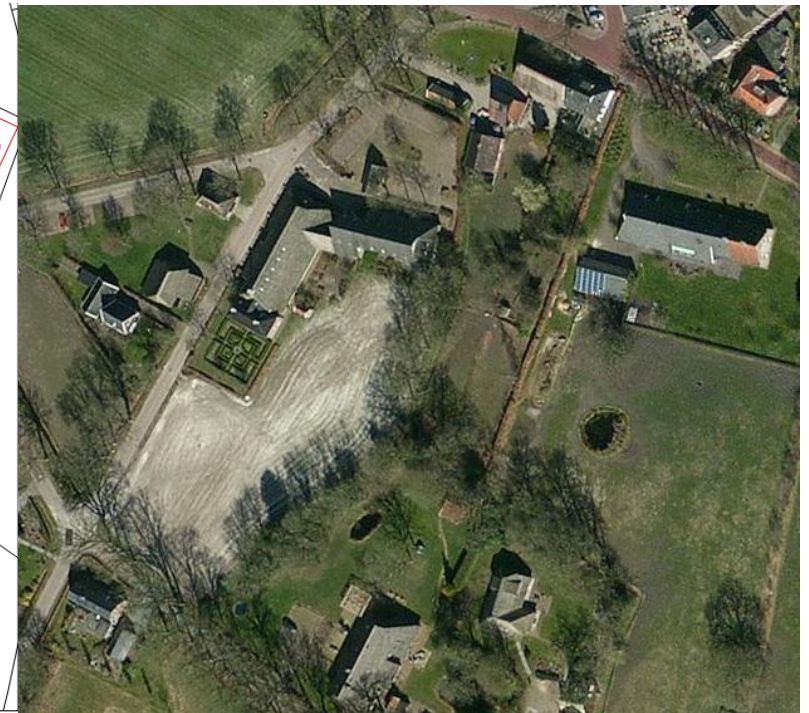
Links en midden: uittreksel kadastrale kaart: stedenbouwkundige situatie en perceelsaanduiding, gericht op het noorden, het zuidelijke langwerpige deel was de tijdelijke barakkenuitbreiding die inmiddels is verwijderd. Rechts: Luchtfoto (Bing)

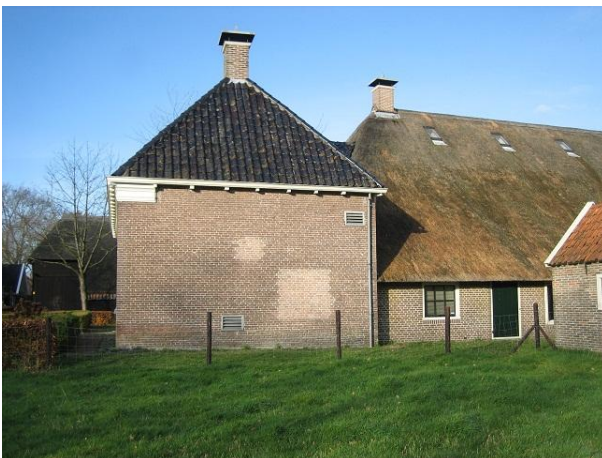
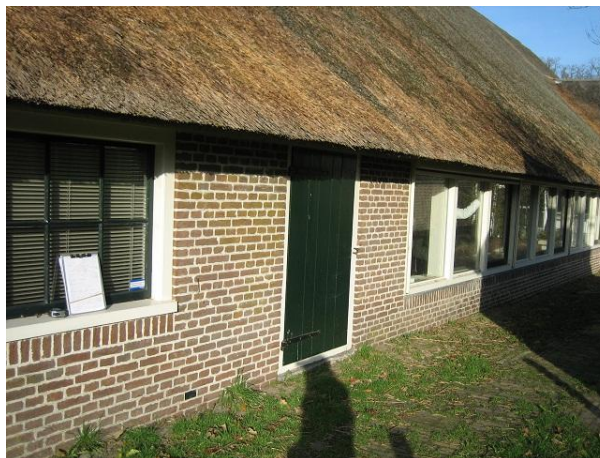
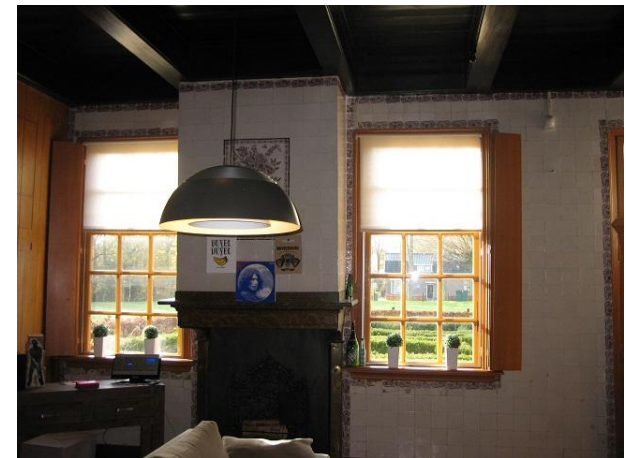
afgesloten bakstenen op de hoeken bij de baanderdeur door het gebruik als boerenbedrijf. Bij de verbouw van 1986-88 is de gevel platvol ingevoegd. Aan het metselwerk boven de stalvensters is te zien dat de lateien en de onderdorpels vervangen zijn, de houten stalvensters zelf zijn ouder en hergebruikt. In de baanderopening is een raam geplaatst in 1986-88, één deur van de baanderdeuren is aanwezig. Waar de andere zich bevindt is niet duidelijk. De achtergevel is volgens de bestaande gevelindeling in 1986-88 opnieuw opgetrokken in een roodbruine baksteen in kruisverband. De baanderdeur is vervangen door een venster onder een rollaag evenals de beide staldeuren. In de rechterzijgevel van het dwarshuis is ingeboet metselwerk te zien. Dit is een, in 1986-88, dichtgezet venster. Verder is nog een kleiner deel ingeboet dat een, niet met zekerheid nader te duiden, gevelopening is geweest. Rechts bevindt zich de zinken hemelwaterafvoer. De daklijst ontbreekt hier. De twee roosters dienen als aan- en afvoer voor de verwarmingsketel uit 1986-

88. Aan deze kant is deels de achtergevel van het dwarshuis te zien. De zijgevel van het voorhuis is er tegenaan gemetseld. Deze gevel is opnieuw opgetrokken(1986-88). De oude gevelindeling met een venster en de staldeur is teruggebracht. Het zes-ruits stalraam lijkt te zijn hergebruikt. Waar voorheen de hout bedekte stalgevel was is nu een opengewerkte gevel van een rij aaneengesloten vensters te zien. Richting de achtergevel bevindt zich de nieuwbouw uit 1986-88 die met een, met riet gedekt tussenlid is ingeschoven in de deel van de boerderij. Het bouwdeel uit 1986-88 heeft schuurachtig uiterlijk, een rechthoekige plattegrond, is opgetrokken in baksteen onder een zadeldak dat gedekt is met een verbeterde holle pan. Aan de zuidwest zijde bevindt zich een houten gevel met acht langwerpige verticale vensters en waarin de constructie is af te lezen aan de driehoekige vensters. Aan de noordoost zijde bevindt zich de entree in een op dezelfde wijze vormgegeven houten gevel.

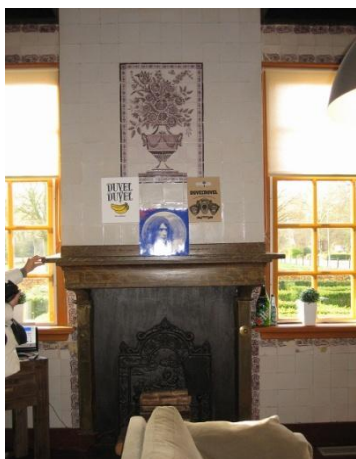
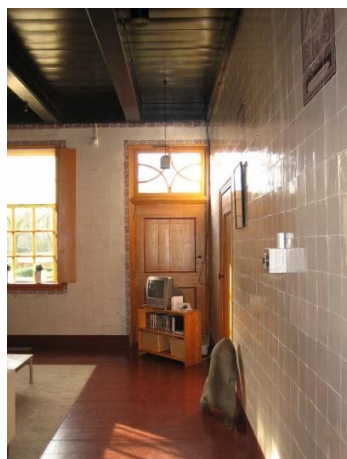
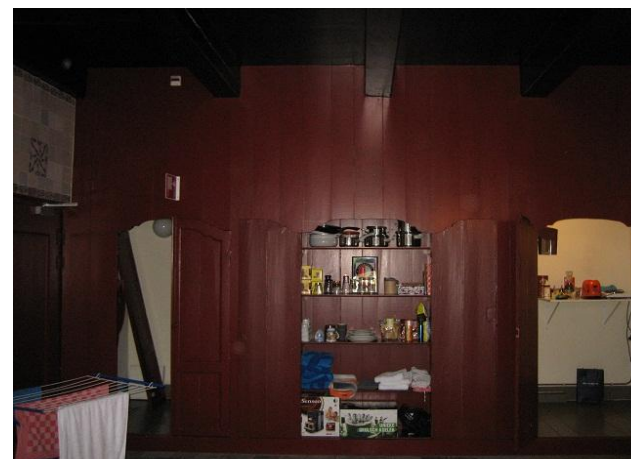
De begane grond van het dwarshuis bestaat uit de voorkamer en de opkamer. De entree bevindt zich in de voorkamer. Gezien vanuit dit standpunt is in de linker wand de deur naar de opkamer. Deze ingang is dichtgezet en doet nu dienst als kast. Drie wanden zijn van vloer tot plafond voorzien van originele witjes met een omlijsting van een siertegel met bloemmotief in mangaan. Twee vierkante delen van de achterwand zijn niet betegeld. Hier hebben in het verleden waarschijnlijk kasten voor gestaan.

De rechterwand is een bedsteden- en kastenwand met vier dubbel deuren waarin de verwarmingsinstallatie is geplaatst. De vloer bestaat uit brede vloerdelen die in een rode kleur geschilderd zijn. De binnendeuren en de bedstedenwand zijn decoratief beschilderd. Het plafond heeft een donkerbruine kleur. Laatstgenoemde drie kleuren werden in 1986-88 toegepast. In 1986 had deze ruimte een plavuizen

vloer. De schouw is voorzien van origineel gemarmerd schilderwerk en bekleed met witjes met een bloemvaastableau. De linkerwand bevat twee religieuze tegeltableaus.
